博物館における資料保存のための施設管理覚え書き

文珠 省三

Memorandum for Museums to Preserve Documents and Materials

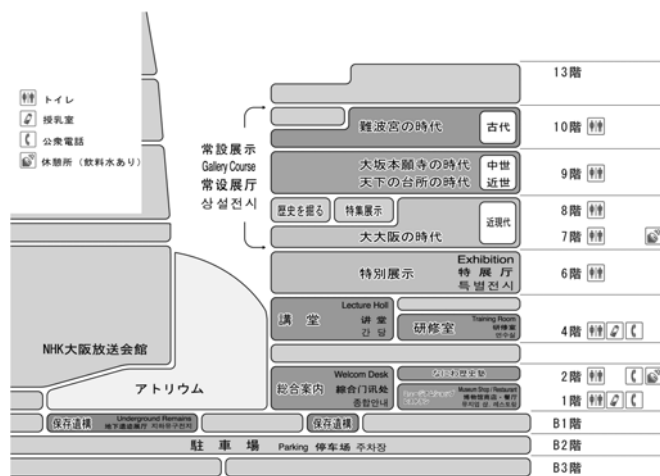
(図1) 博物館断面図

本論の対象とする施設は、常設展示場(10階～7階)、特別展示場(6階)、収蔵庫(12階：第1・2収蔵庫、地下1階：第3・4収蔵庫、地下3階：第5・6・7・8収蔵庫)、燻蒸室(地下1階)である。(図1)

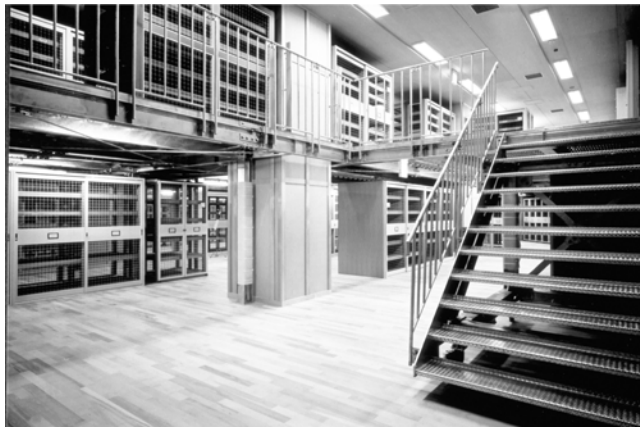
(写真3) 地下3階第6収蔵庫内部

収蔵庫の内装は、天井・壁面は無機質の調湿ボードによる施工、床はナラ材を使用した。収蔵棚はスチールに焼き付け塗装を施したフレーム、棚板・箆の子はアメリカ産の米スギを使用した。アメリカ産の米スギは節が少ないため仕上がりが美しく、

地下階の収蔵庫を囲むコンクリート壁面の内側にはアルカリガス吸着シートを全面(6面)に貼り付け、チャンパー内にはコンクリート壁面よりの水漏れがあった場合を想定し、水漏れ警報装置を設置している。(写真3・4)

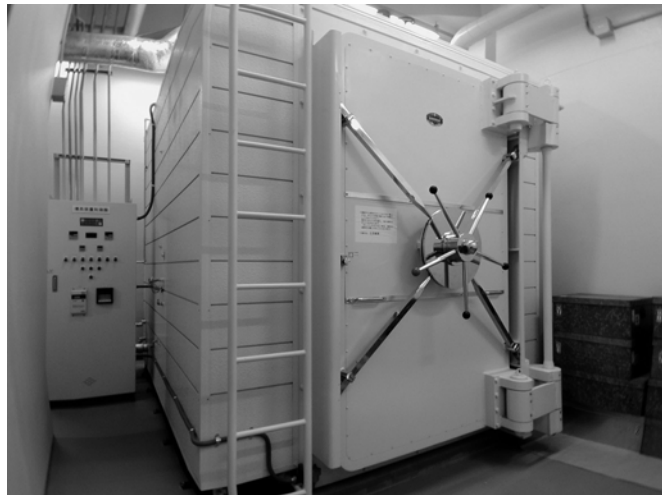
(写真6) 地下1階高減圧燻蒸装置

新たな資料の受け入れについては、地下 1 階に設置している燻蒸装置により年間 3 回の燻蒸を実施し、燻蒸を済ませた資料を収蔵庫へ搬入している。燻蒸に使用している薬剤は酸化エチレンを主剤とするエキヒュームを使用している。(写真 6)
