# 『諸国古城之図』所収「摂津真田丸」図の再検討

松尾 信裕

**要旨** 2016年NHK大河ドラマ特別展「真田丸」の図録に「真田丸について —「真田丸図」と構造の検討—」と題した論考を大澤研一学芸員と連名で執筆し、展覧会に出陳された真田丸図から推定される真田丸の位置と構造を提案した〔大澤・松尾2016〕。

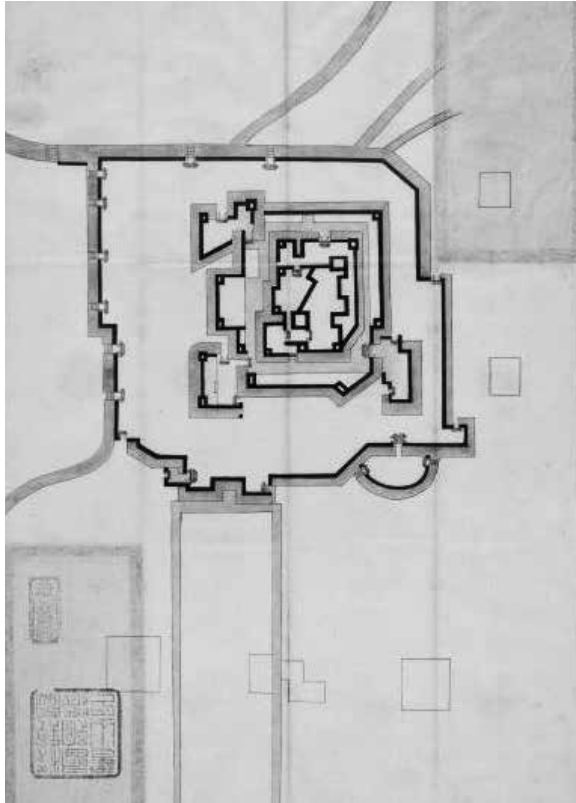
図1 浅野文庫『諸国古城之図』所収「摂津大坂惣構」  
(広島市立中央図書館蔵)

『偃台武鑑』所収の「大坂冬の陣配陣図」、大阪歴史博物館および徳川林政史研究所所蔵の3点の冬の陣配陣図に描かれている真田丸は、円形を呈する水堀で囲まれている。冬の陣配陣図ではないが、浅野文庫『諸国古城之図』所収の「摂津大坂惣構」（図1）も同様の真田丸を描く。それらには城内と通じる通路と門があり、「大阪歴史博物館図」（図2）では南に1箇所、「徳川林政史研究所図」と『諸国古城之図』所収「摂津大坂惣構」では半円形の出丸の東西に外への出入口が描かれる。

「浅野文庫図」はその印象として、城郭の縄張りとは程遠い姿を呈している。惣構の外に石垣（土塁か）と堀を備えた半円形の出城として描かれている浅野文庫『諸国古城之図』の「摂津大坂惣構」（図1）と比べると、その景観の違いは大きい。

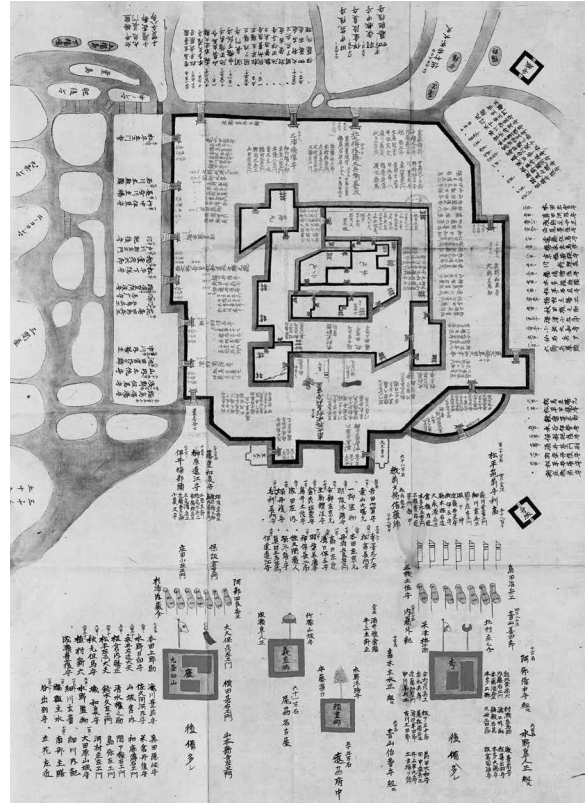
図2 「大坂冬の陣配陣図」(大阪歴史博物館蔵)

これらに共通するのは、大坂城の惣構の南東にあった虎口「平野口」の前面にあり、通路によって城内と繋がっているということである。惣構は秀吉存命の文禄3年（1594）に築かれた城壁で、真田丸が築かれた慶長19年（1614）よりも20年も前に築かれている。惣構南東の虎口は惣構工事によって建設されたと推定できる。となると、真田丸は単なる出城というだけでなく、この虎口「平野口」を守備するために築かれたともいえる。また、先の拙稿〔大澤・松尾2016〕では上本町筋の虎口であった「八丁目口」への横矢を効かせる曲輪とも解釈しており、自然地形に手を加えただけで非常に手薄であった大坂城南方東部の防御機能を高めるために設置されたと言えよう。

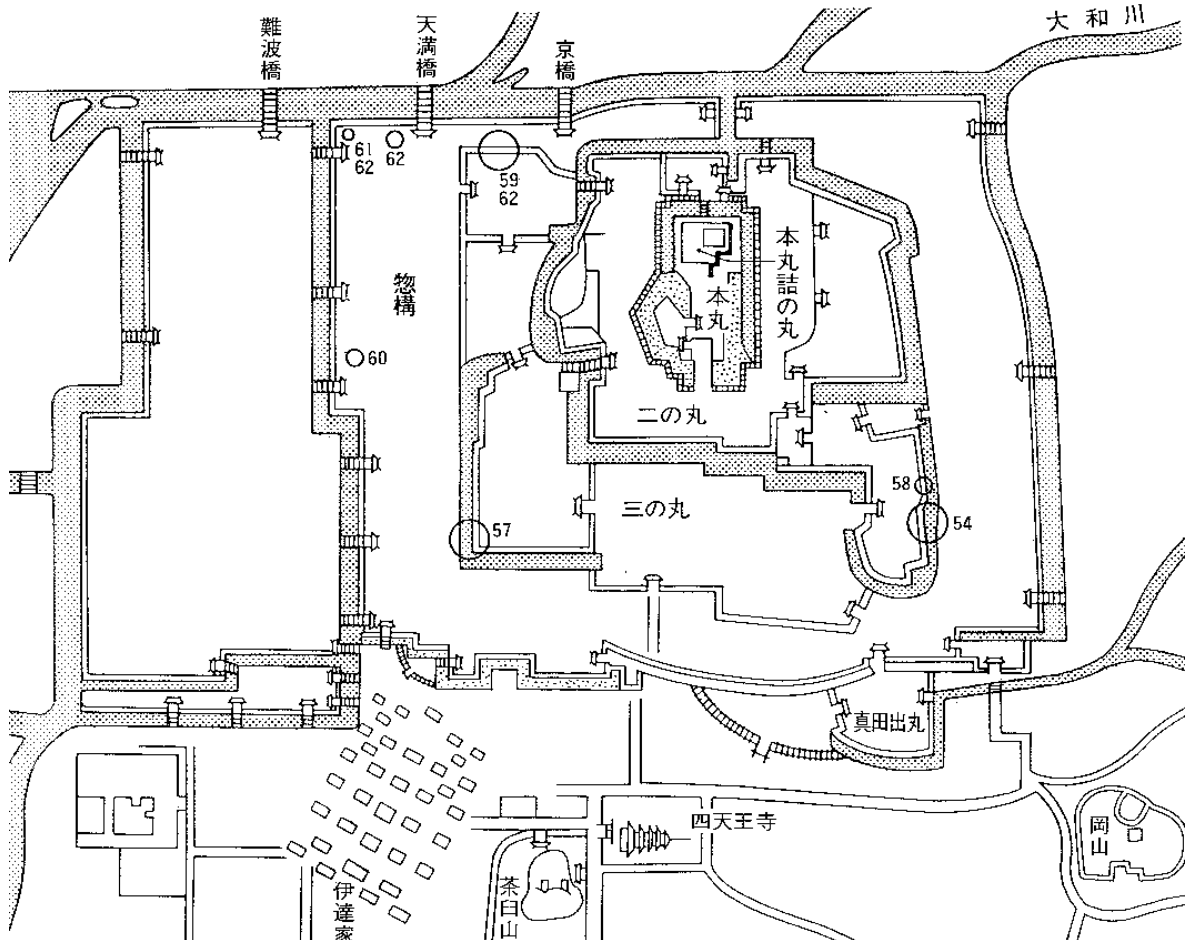
図3 『偃台武鑑』所収「大坂冬の陣配陣図」(〔藤井重夫1989〕より転載)

『偃台武鑑』所収の「大坂冬の陣配陣図」（図3）は上記の冬の陣配陣図とは異なり、仙台伊達家が「大坂冬の陣」に参戦した際の記録として作成されたもので、惣構に囲まれた大坂城と大坂城を包囲する徳川方の各大名家の配置と、南西方向から攻める伊達隊の布陣を描いている〔渡辺1981〕。

この図には惣構の南堀の東端付近に、柵と水堀で囲まれた出城のような真田丸が描かれている。これを見ると、真田丸が水堀とその西側に柵で囲った曲輪で構成されていることがわかる。水堀は西側が曲線状に描かれ、東側は直線で描かれている。水堀で囲まれた曲輪と柵で囲まれた曲輪を防御機能の効果で考えると、水堀で囲まれた曲輪が主たる曲輪で、西側の柵で囲まれた曲輪がそれに付属する曲輪、あるいは馬出の機能を持つ曲輪と考えられる。水堀で囲まれた曲輪は北側に城内へと通じる通路と門があり、大坂城の虎口を守るために、その前面に築かれた曲輪という性格もあったと考える。また、水堀で囲まれた曲輪の西面には、柵で囲まれた西側の曲輪へと通じる門があり、東側の直線になった堀の部分にも門が描かれている。柵で囲まれた曲輪には西側に出入口があるが、その構造は水

堀で囲まれた曲輪の門とは違い、屋根のない冠木門のように描かれており、柵で囲まれた曲輪が水堀で囲まれた曲輪よりも防御機能が低いように見てとれる。こうした観察からも、水堀で囲まれた曲輪が主郭と考えてよい。大坂城を南西方向から攻めた伊達隊は、真田丸が堀と柵で囲まれた二つの曲輪で構成されているように見たのだろう。

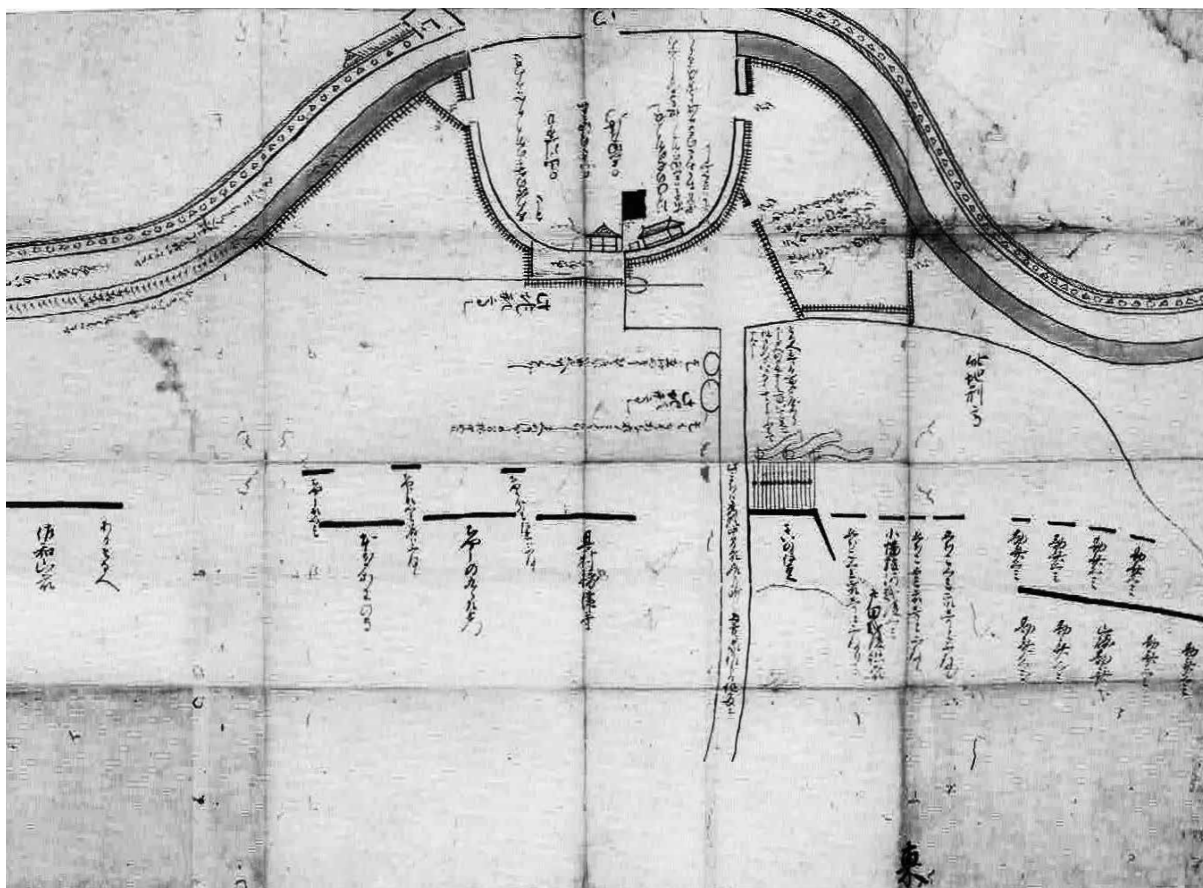
図4 「大坂真田丸加賀衆挿ル様子」(永青文庫蔵)

一つは「永青文庫図」(図4)で、先にも述べたように、北垣聰一郎によって紹介され、「冬の陣の合戦に直接参加した人物の手控えから、改めて作成された図」と推定されたものである〔北垣1982〕。紙面上部に城内側に大きく窪むように蛇行する大坂城惣構南堀と土堀を描き、南堀が窪んだ位置に真田丸が描かれる。惣構南堀がこのような形状に窪んでいる場所はないが、真田丸の西側はおおよそ絵図のような曲線となっており、真田丸の東側については本来北東方向に伸びているのをおぼろげな記憶で南東に延ばしたのであろうか。

惣構は城内側に丸と三角の狭間が交互に描かれた土堀があり、土堀の下部には犬走りのある土居が立ちはだかり、土居の下には堀が続く。堀は真田丸の位置で東西に途切れ、東側は水堀であるが、上

町台地が高くなる西側は真田丸の西側付近だけは水堀で、その西は空堀となっている。図では水堀の部分を青灰色で彩色し、空堀の部分は彩色せず短線を書き並べている。後述する「尊経閣文庫図①」ではこの部分に柵があると記載されている。

真田丸は大坂城内と繋がっていたようで、真田丸の北に「門」と記載がある。紙面がこの門の文字の間近で切断されており、門と通路の構造はわからない。ただ、真田丸西側にある惣構の土堀は真田丸の位置で途切れ、土堀よりも規模の大きい建物があるように描かれており、門の建物に続く施設が描かれていたのであろう。

真田丸の曲輪は中央の主郭が半円形に描かれ、柵と堀を描いているように見える。この描き方からは判断できないが、後述の「尊経閣文庫図①」では「土居」「カラ堀」との記載があることや、『大坂御陣山口休庵咄』では「玉造口御門之南、東八丁目之御門の東一段高き畑御座候を、三方ニから堀をほり、堀を一重かけ、堀の向とから堀の中と、堀きわニさくを三重ニ付、所々矢倉せいろうを上ケ、堀のうで木の通りニは、七尺の武者ばしりをいたし、父子の人数六千余人ニて籠申候、是を真田の出城と申候」とあり、堀と堀だけでなく三重の柵があったようだ。

曲輪の南部に黒旗と建物を2棟描く。建物の北には「山川帶刀 いぎの清兵衛 真田左衛門」の名が南を頭に書かれている。その東には「あかねの長のほり多シ 右是ハ真田のほり也 但馬しるしハくろ四方 チ、あわの守如此と聞及候間 よく是ハ覚申さず候」とあり、真田兵が詰めていたことがわかる。描かれている黒い旗は父真田昌幸の馬印を信繁も用いていたのであろう。山川帶刀の西には

「しろ地のながのぼり もんはくろきなた」とある。そして真田丸の前面には長方形の水堀が描かれる。

真田丸主郭の東西には外部との通路となる出入口があり、それを出たところには柵で囲まれた空間が広がる。真田丸主郭の馬出と言えるものだろう。東側の空間は広く、東西に出入口がある。西側の空間は狭いが、その外側に墨で線が引かれており、そこにも防御線となる施設があったのかもしれない。

真田丸を攻める徳川勢の布陣は真田丸の正面に前田隊が対峙し、西に「あかそなへ」「佐和山衆」がいる。この隊は井伊家である。前田隊が布陣する中央に真田丸の南端から南に延びる道路が描かれている。この道は冬の陣以前から存在していた道路で、現在の小橋寺町の南北道路と考えた〔大澤・松尾2016〕。しかし、その道路には寺町の記載はなく、「此ミちハ秀頼中間衆居たる町也 両方ニ家作たる組多シ」との記載があり、冬の陣時点では豊臣家の中間衆の屋敷が存在していたことになる。小橋寺町の寺院群はいずれも冬の陣以前の慶長17年よりも遡るとされている〔内田1985〕ので、この寺院開基年代と図中の中間衆の家が建ち並ぶという景観とは大きな隔たりがある。

道路の特定は今後の実地調査などで検討していくが、重要な点はこの道路が真田丸が築かれる前から存在していたことである。大坂城内には大坂城二の丸大手の前を通る上町筋という南北道路があるが、その道路から東西におおよそ250m間隔で南北道路が敷設されていたと推測している〔松尾2005〕。その推定では上町筋から約500m東にある南北道路も城内の基幹道路としており、その道路を南に延長して惣構に突き当たる場所に城内への虎口である「平野口」が推定できる。真田丸以南の南北道路は北へと延長すれば大坂城の虎口である「平野口」によって城内と繋がり、惣構堀を挟んで大坂城内の都市構造と一体になっていたと推定することができる。

真田丸の南方にはこの道路とその両側に布陣する前田隊の陣が配置される以外に、道路の右脇に「そなへ立たる所よりやくら下尺の木まで百八十足也 但御あつかい二なりてよりふみて見申候」との記載がある。先の〔大澤・松尾2016〕でも冬の陣の和睦がなった後に、前田家が真田丸一帯の実地検分を行っていることを明らかにしており、この図が前田隊最大の敗北を喫した敵方の陣地を客観的に描いた図と言える。

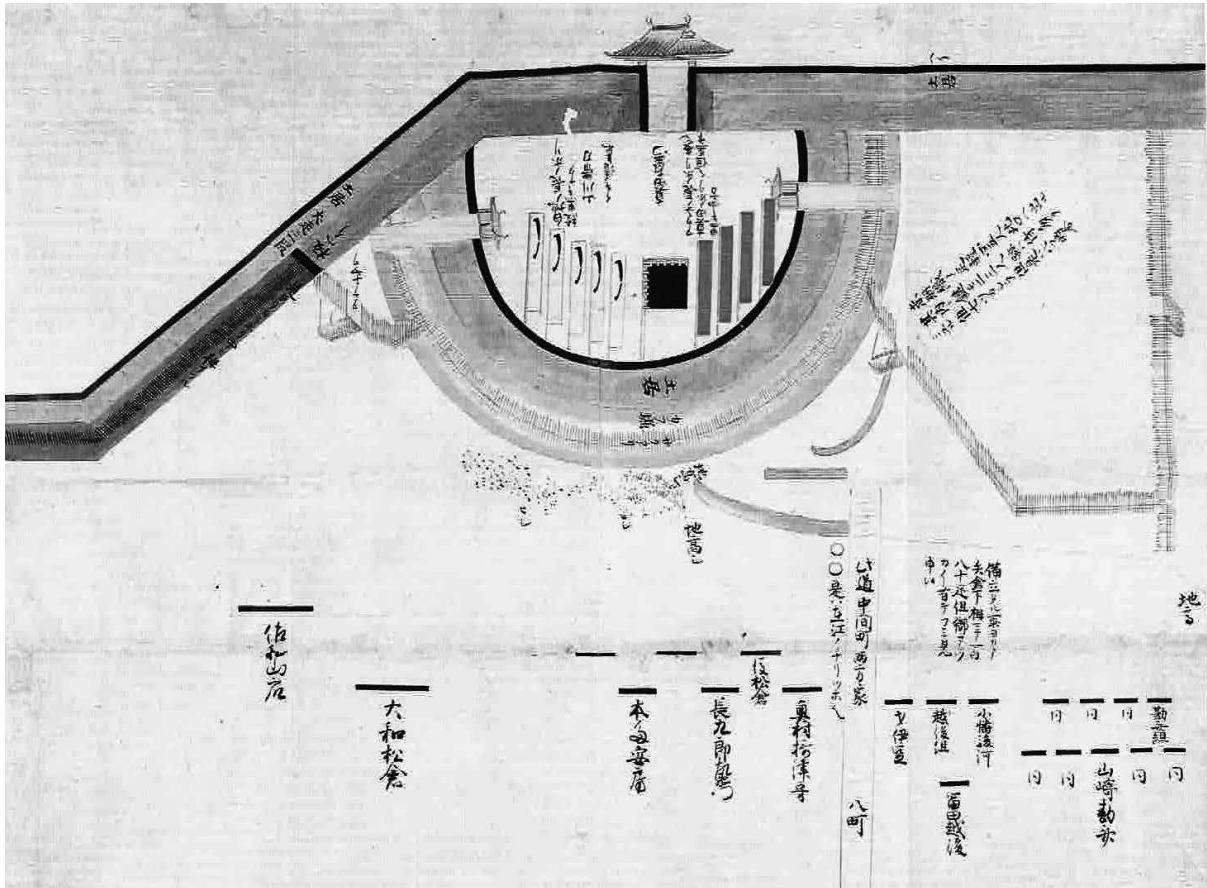
図5 「大坂御陣真田丸之図」(前田育徳会尊経閣文庫蔵 前田育徳会の許可なく画像の複製を禁止します。)

二つ目となる真田丸と徳川勢の布陣を描いた図が「尊経閣文庫図①」(図5)である。この図は新発見となる図で、真田丸を攻撃した徳川勢前田隊の記憶によって作成され、その後も前田家に伝わってきた図である。先の「永青文庫本」と異なる点は惣構の南面堀が、推定される惣構の姿と近似することで、西方から延びてきた惣構が北東方向に屈曲し、真田丸付近で再度東に折れている。

書き込まれている情報は「永青文庫図」とほぼ同じで、冬の陣和睦後に前田家が参陣した家中の武将から聞き取り調査を行ったということを裏付けるものであろう。真田丸内の武将の名前や馬印の黒い旗、幟の色や模様、主郭と城内を繋ぐ通路、惣構の土居や堀の構造、水堀の範囲もほぼ同じである。また、主郭の東西にある柵で囲った空間も同じである。ただ、柵の描き方が立体的で鳥瞰図のように描く。主郭と城内を繋ぐ通路に置かれた門や、主郭から柵で囲まれた空間への出入口にも門を立体的に描く。

先の「永青文庫図」とこの図の違いは真田丸主郭内の幟に赤の彩色や黒い鉦を図示していることや、城内との通路、主郭からの出入口を黄色で彩色している点、土居にも緑色の彩色がある。真田丸の空

堀の前面には菱が撒かれていたとの記載もある。聞き取り調査で得られた情報を再整理して作図したものではないだろうか。

この図も真田丸で大敗を喫した前田家に伝わってきたもので、参陣していた前田家家中の武将の記憶から作成されたものと推測できる。まさに敗北した悔しさが織り込まれた図と言えるが、あくまでも客観的に描いている点が生々しさを滲ませている。そうした記憶を元に描かれた図であるため、ここには加飾はなく、実際に近い姿の真田丸が描かれていると想定できよう。

また、二つの図から言えることは、前田隊が真田丸の南方から攻撃しているということである。真田丸推定地の東端にある三光神社が、「宰相山」という字地であったことから、三光神社境内を加賀前田家の陣地であったとする説がある。江戸時代の寛政年間に刊行された『摂津名所図会』にも「世に真田山といふ 元和の頃 真田の壘ここにありしとぞ 社説には 宰相山といふ 加賀宰相侯の陣屋 此邊にありしより斯くいふなり」とあり、多くの研究者は真田丸の地を西側の高台である現在の明星学院校地と推定するかたわら、東に接するこの地を加賀前田家の陣地であったとする(註1)。

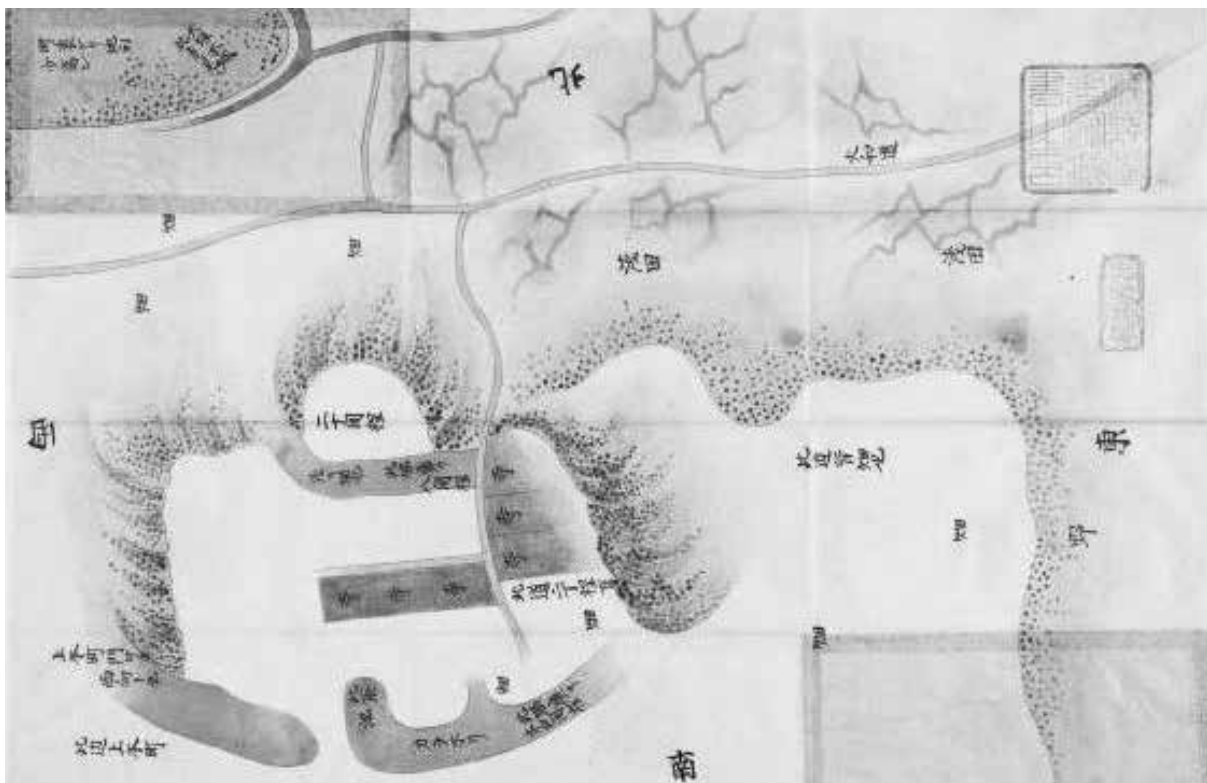
図6 浅野文庫『諸国古城之図』所収「摂津真田丸」（広島市立中央図書館蔵）

冬の陣直後の記憶を基に作成され、今に伝わってきた上記3点の真田丸図と違って、大坂冬の陣後、しばらく時を置いてその痕跡を求めて作成されたものが「浅野文庫図」（図6）である。

この違いから、浅野文庫の真田丸図（「浅野文庫図」）が大坂の陣後、図が作成されるまでの間に被った堀の埋め戻しや土塁などの削平、地形の改変などの結果がそのまま図に描かれていると考える。まず、図に対する筆者なりの理解を示そう。

真田丸と想定される区画は他の場所よりも高くなっているようで、周囲は崖状の描き方となっている。また、その東に続く「此辺皆畑也」と記載した場所は真田丸想定地よりも低いようであるが、北側やその東側よりも高くなっている。真田丸の北には低地があり、「畑」や「浅田」が広がる中に東西方向の「大和道」がある。「大和道」からは北と南に通じる道路があり、北には高い所があるようで、崖状の描写と「町裏ナリ地形少高シ」との記載がある。「大和道」から北に伸びる道路はその崖を登って行くのであろう。

「大和道」から南に伸びた道路を上がっていくと、そこが真田丸の想定地である。南に伸びる道路を南に崖を登って行くと東側に寺院が並ぶ。そして南端の寺院から西へと延びる道路があり、その南側に寺院が並ぶ。この道路は西端の寺院の前で終わっている。

真田丸想定地はこれらの道路と寺院を取り込み、北端の崖と東西の崖、そして南側の「カラホリ」と記載がある堀状の窪みで囲まれた範囲であろう。想定地の北端には「二十間程」と記載された区画があり、その南端は「浅キ堀也 此堀廣サ八間程」と記載された堀状の窪みで囲まれる。これらが真田丸の中心部分として描写されている。作成者は北端の「二十間程」の区画とその南の、寺院を取り込んだ区画を真田丸の中心になる曲輪の跡地と解釈したのだろう。

真田丸想定地の西も崖のように描き、崖の南端には堀状の窪みが東南東に向かって延びる。その西端は窪みが無くなっているのか、彩色が薄くなり、「上本町門口ノ由 西向ト云」と記載がある。またその記載の南には「此边上本町」と記載する。江戸時代初期にはこの付近には八丁目東寺町など、豊臣期から存在した寺町があるはずであるがその描写はない。堀状の窪みの東端は灰色ではなく青く彩色されている。水でも溜まっていたのであろうか。

この堀状の窪みの東に、相対するように東西方向の「カラホリ」を描く。この「カラホリ」は「大和道」から南に伸びてきた南北道路の延長上に位置しており、南北道路に面する寺院の南端に「此道二丁程有」との記載がある。寺院の南端から2丁ほど南に「カラホリ」があった。「カラホリ」は西端に「此所池」とあり、西の堀状の窪みと同様に青く彩色する。「カラホリ」の東端には「此堀廣サ二十四間程」と記載し、次第に痕跡が見えなくなって、東の崖に続く。

崖と「カラホリ」や堀状の窪みで囲まれた空間を真田丸と解釈し、その東にある「此辺皆畑也」も含めて「浅野文庫図」の紙面いっぱいに描写されていることから、作成者は真田丸の中心部の曲輪と東側の「此辺皆畑也」とした空間を含めて真田丸と解釈したようだ。ただ、この「浅野文庫図」が最初に真田丸の跡地を巡検し、描いたものではなかった。

町の南にあった越前築山を築いた時の土取り穴であろう。真田丸想定地に南北に並ぶ寺院から二丁ほどさきに堀があるとされているが、ほぼ近い距離感である。真田丸想定地の東にある「此辺皆畑也」と記載される空間は、現在の陸軍墓地や三光神社を含む一帯なのであろう。作成者はその辺りまでが真田丸と考えていたのである。この推測が成り立てば、「浅野文庫図」や「松江歴史館図」は真田丸の姿を描いたものと言うことはできないし、この図から真田丸の姿を復元することは出来ないことになる。

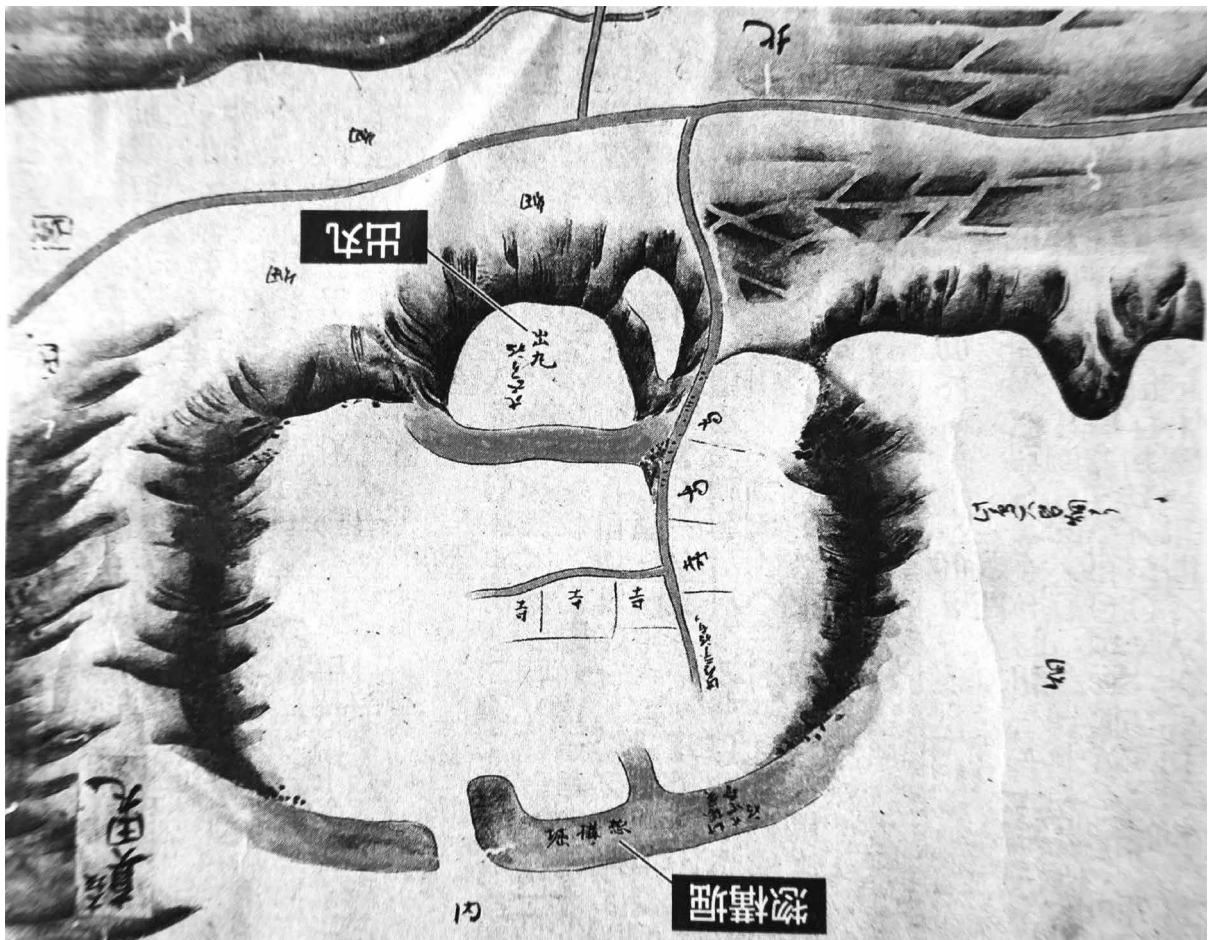
図7 松江歴史館蔵「大坂真田丸」読売新聞7月13日付朝刊記事「真田丸 大坂城から独立か」より転載

平成28年（2016）7月13日の新聞各紙は島根県松江市の松江歴史館で新たな真田丸図が発見された

と報道した(図7)。その図は彩色の色調や崖の描写に違いはあるが、描く範囲、描かれた地形や道路、寺院の数、堀状の窪み、堀状窪みの先端を青く彩色するなど、一見して同じ系統上にある図と考えられる。この「松江歴史館図」は編纂年代を示すと思われる元禄(1688~1704)の文字のある城郭図集に収められているようで、「浅野文庫図」を収める『諸国古城之図』の完成よりも遡ることになる。

「松江歴史館図」と「浅野文庫図」との違いは、中心部の曲輪の北端にある「松江歴史館図」で「出丸 二十五間程」と記載のある区画を、「浅野文庫図」では「二十間程」と記載しており、広さが狭くなっている。また、「松江歴史館図」の作成者はここを「出丸」と認識しており、南の広い部分を主郭と認識したようだ。「松江歴史館図」には「出丸」の西側に崖を登る道があるが、「浅野文庫図」には描かれていないし、「出丸」の東には崖の途中に平坦地が描かれているが、これも「浅野文庫図」には描かれていない。ただ、「惣構堀」との記載がある南東側の堀状窪みやその西に相對する堀状の窪みはその形状もまったく同じで、大きな変化はなかったようだ。

「浅野文庫図」が「松江歴史館図」をそのまま写したものではないことは、違う地形を描いていることや新たな追記が認められることで明らかである。ただ、描写範囲が同じであることや描写する対象物が同じであることから、「浅野文庫図」の作成にあって、先に作成されていたこうした図面を参考にしていることが推測できる。

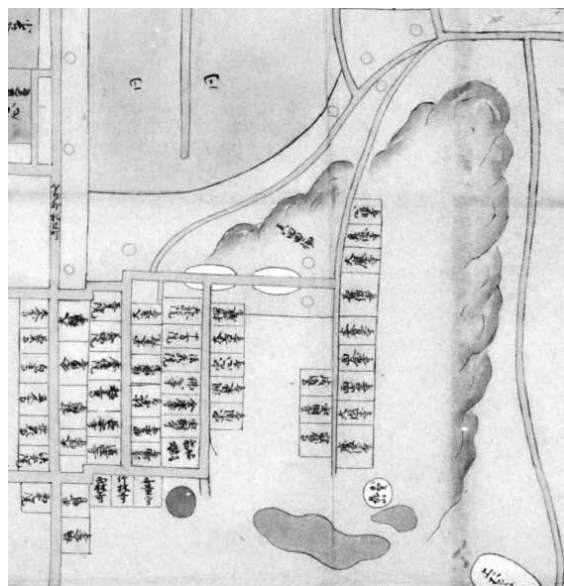
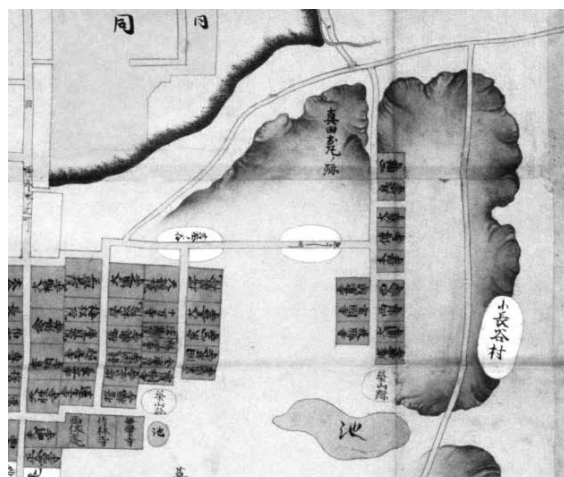
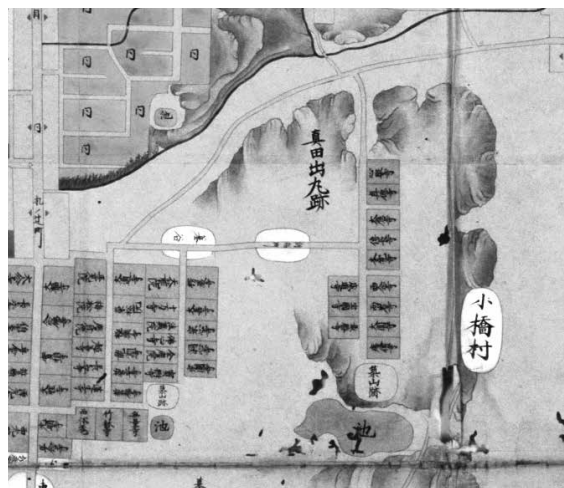
否、それは近代まで残っていた地形だと考えている。では、どこを描いたものなのであろうか。この問いに答えられるものが17世紀後半に作成された近世初頭の大坂三郷町絵図である。大阪歴史博物館が所蔵する大坂三郷町絵図に「寛文6～8年（1666～1668）」（図8）、「貞享元年（1684）」（図9）、「貞享元年～4年（1684～1687）」（図10）に作成された図がある。これを見ると、「浅野文庫図」にある地形とよく似た地形が描かれている。

三郷町絵図には「真田丸跡」と記載されており、真田丸の位置がはっきり認識できる。そしてその北側と東側に崖状の描写があることによって、真田丸跡が高台であることがわかり、そこに北の谷地形から南北方向の道路が続いている。そして南北道路に面して寺院群が建ち並ぶ。崖状地形の北の谷地形には東西方向の道路がある。「浅野文庫図」や「松江歴史館図」と同じ道路の配置である。

東側にある崖状描写の南端から西に向かって、「浅野文庫図」の「カラホリ」のように「池」が描かれる。また、東の「池」の西に相對する地点にも円形の「池」がある。三郷町絵図では西側には八丁目東寺町から八丁目寺町にかけての寺院群が描かれてい

るので、「浅野文庫図」のような崖状の描写はない。これら特徴的な地形に囲まれて寺院が存在するのは「浅野文庫図」と同じであるが、東西方向の道路には寺院が描かれていない。寺院は小橋寺町にだけ描かれている。

大坂三郷町絵図に接して「浅野文庫図」に描写された特徴的な地形を見てみると、三郷町絵図の中から「浅野文庫図」や「松江歴史館図」が生み出されたのではないかと考えた。ここに掲げた3葉の三郷町絵図はいずれも「浅野文庫図」や「松江歴史館図」より早く作成されたもので、両図が作成された時にはすでに存在している。

しかし、この二つの図や後述する『大阪実測図』では三光神社東側の低地には深田と推定できる低湿地が広がっていることから、[大澤・松尾2016]で提案したことではあるが、三光神社の地は真田丸主郭の東に設けられた柵で囲まれた空間との推定に立てば、東から前田隊が攻撃するとは考えにくい。さらに江戸時代寛文6～8年頃(1666～1668)に作成された大坂三郷町絵図では、小橋寺町南端の慶伝寺の南に「加賀築山跡」と記載する(図8)。同時期の大坂三郷町絵図にも「築山」と同じ位

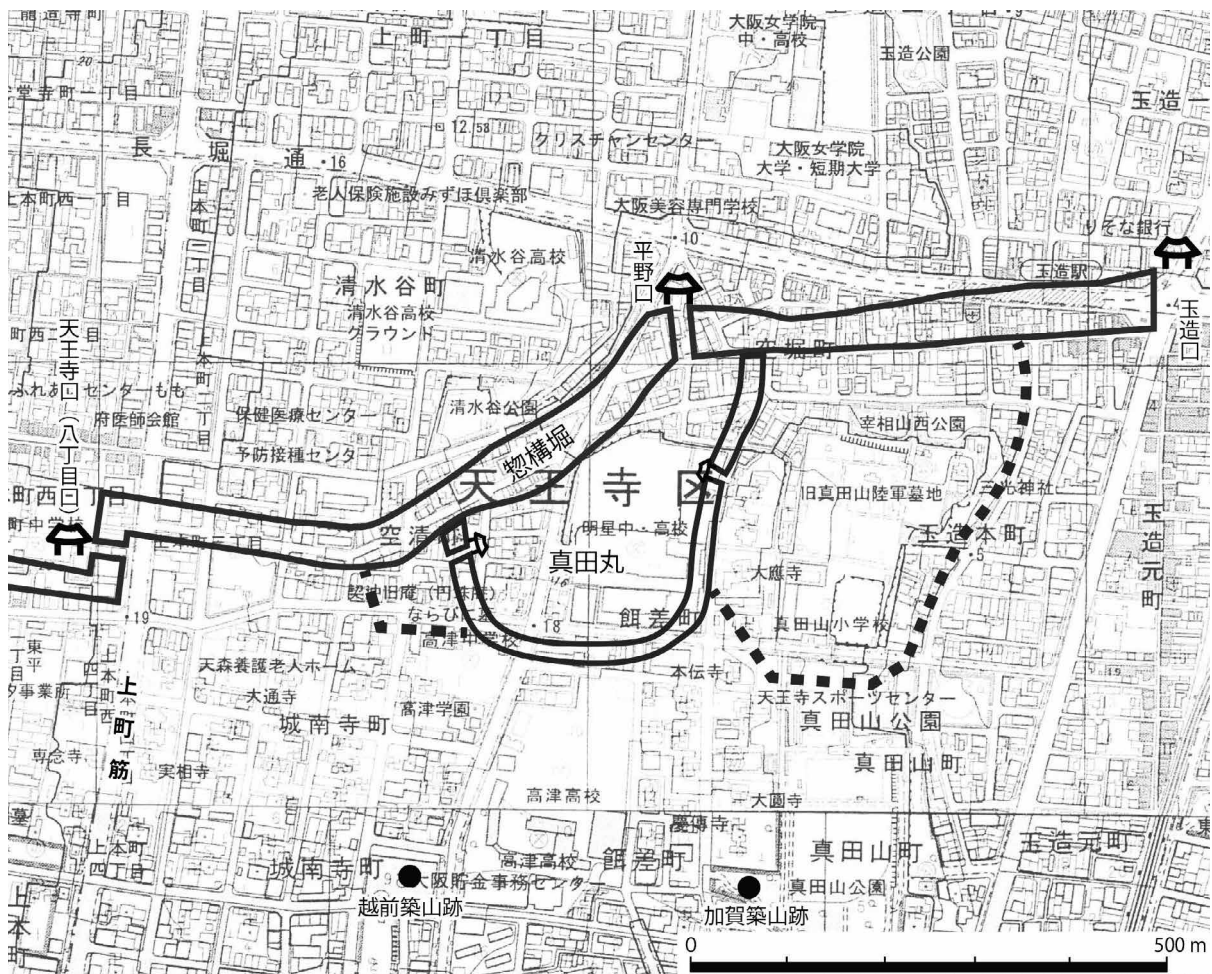
図11 真田丸推定図

真田信繁が立て籠もった真田丸の復元については、先の『真田丸展図録』で述べたので再述はしないが、その位置図を再掲載する（図11）。復元にあたっては、「大阪歴史博物館図」「徳川林政史研究所図」浅野文庫「摂津大坂惣構」や「永青文庫図」「尊経閣文庫図①」「尊経閣文庫図②」にあるように、半円形の曲輪であったと考えるのが妥当であろう。これら以外の大坂冬の陣配陣図にも惣構堀の南に半円形の真田丸が描かれており、それが当時の真田丸に対する理解ではなかったか。そしてその位置は、はからずも〔坂井2015〕・〔千田2015〕・〔大澤・松尾2016〕や積山洋〔積山2016〕による復元案全てが指摘するように、明星学園構内を中心とした一帯であろう。
